ProductionTool用户手册

文件标识: RK-YH-YF-001

本文档主要介绍Rockchip ProductionTool工具使用和常见问题处理。

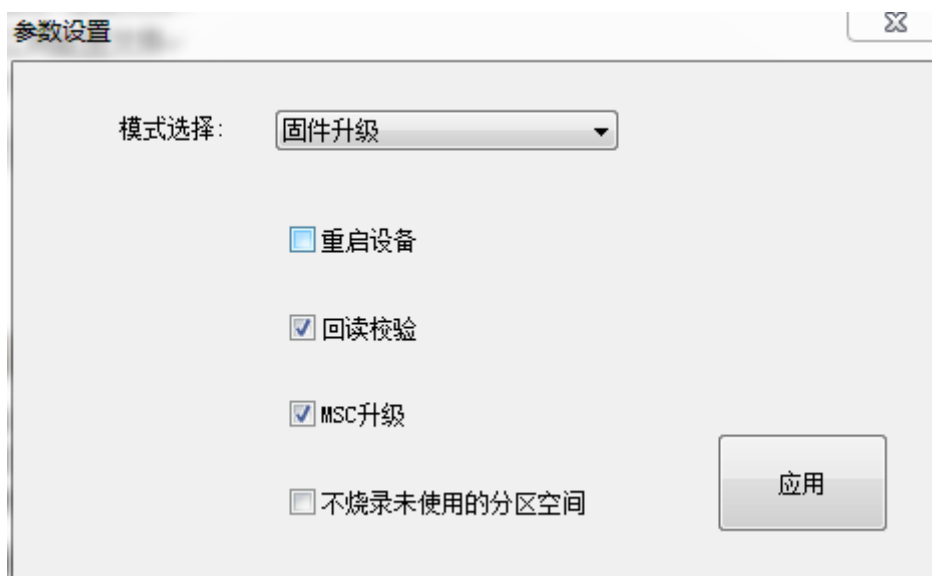
3. 常用设置

1. 模式选择:目前只支持“固件升级”,后续会支持“擦除Flash”功能
2. “重启设备”,勾选上,在固件升级完成后会重启设备
3. “回读校验”,勾选上,在固件烧写完后,会从设备端回读所有数据同原始固件进行比较
4. “Msc升级”,勾选上,工具支持扫描msc设备,当发现后,会去切换设备进入升级模式,开始正常升级
5. “不烧录未使用的分区空间”,勾选上,工具烧录固件时,只写入固件中各分区的有效数据,未使用的填充数据不进行烧写。
