# 量产烧录 指南

发布版本：1.2

本文介绍RK平台的量产烧录方案,包括如何制作烧录镜像、烧录工具使用和常见问题处理。

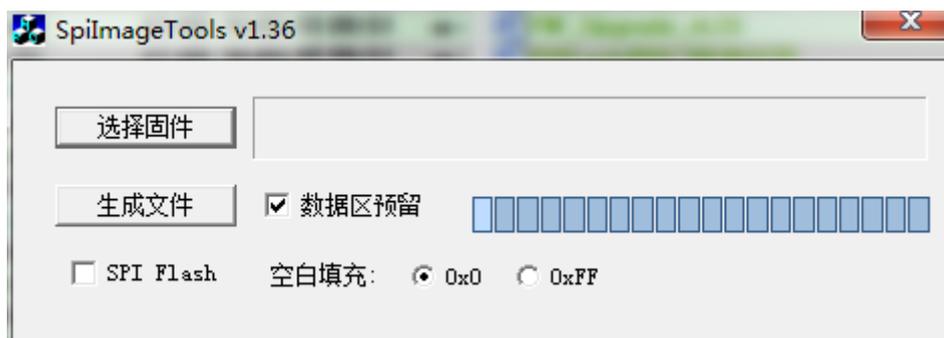
## 2.4 SpiImageTool(烧录器镜像制作工具)

烧录器镜像制作步骤:

1. 点击”选择固件”，选取update.img升级固件
2. 存储使用Emmc时，勾选”数据区预留”

3. 存储使用Emmc时，空白填充选择0，存储使用nandflash时，空白填充选择0xFF
4. 点击”生成文件”，成功时会在工具目录下生成boot0.bin和data.bin。emmc情况只使用data.bin,nandflash情况需要使用boot0.bin和data.bin

步骤2: 使用SpiImageTool工具制作烧录器的烧录文件
